# ZNALECKÝ POSUDEK<sup>1</sup>

PŘEDMĚT:<sup>8</sup> POSOUZENÍ HAVÁRIE ŠTÍTOVÉ STĚNY SOKOLOVNY  
- LOVČIČKY

DATUM:<sup>10</sup> 06. 09. 2024

Jedná se o znalecký posudek z oboru stavebnictví, který se zabývá posouzením havárie štítové stěny budovy sokolovny v obci Lovčičky, ke které došlo v pondělí 12. 08. 2024.

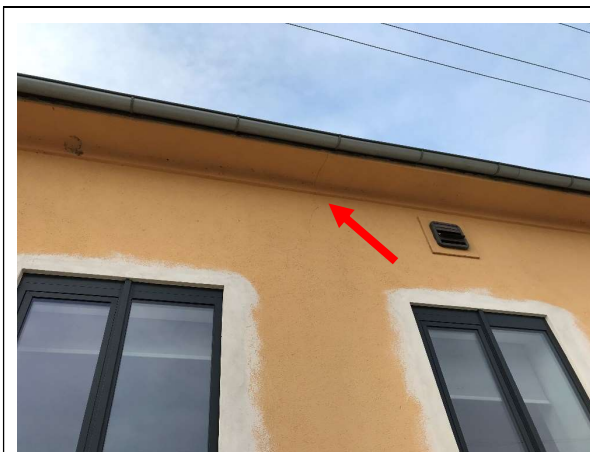
Obr. 19 Trhliny v uliční fasádě

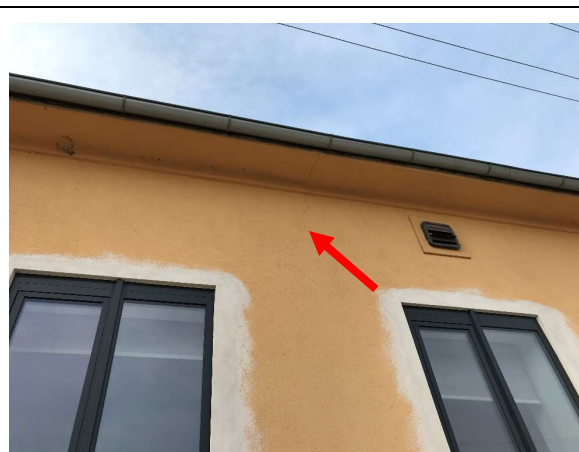
Obr. 20 Trhliny v uliční fasádě

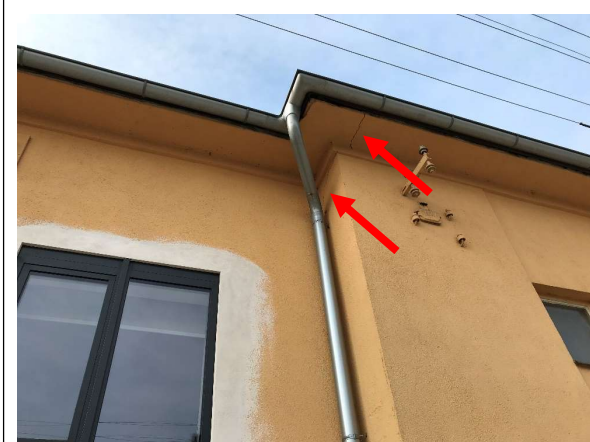
Obr. 21 Trhliny v uliční fasádě

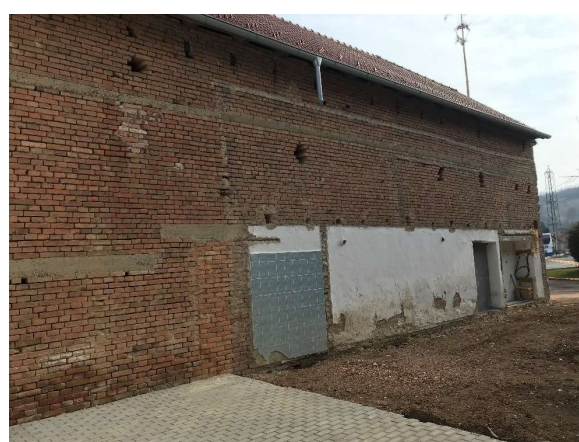
Obr. 22 Nádvorní fasáda – otvory ve zdivu, nevyplněné spáry zdiva

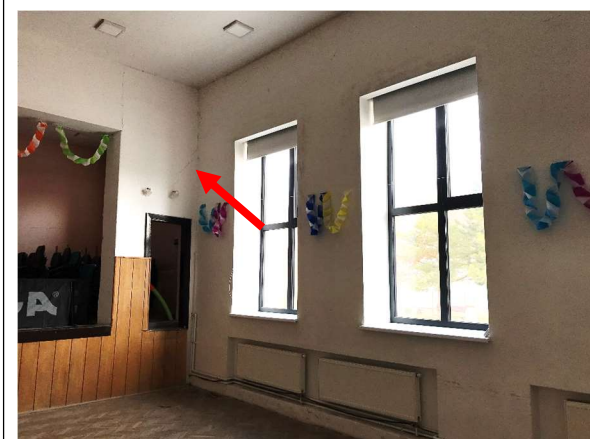
Obr. 23 Trhliny v příčné stěně u jeviště

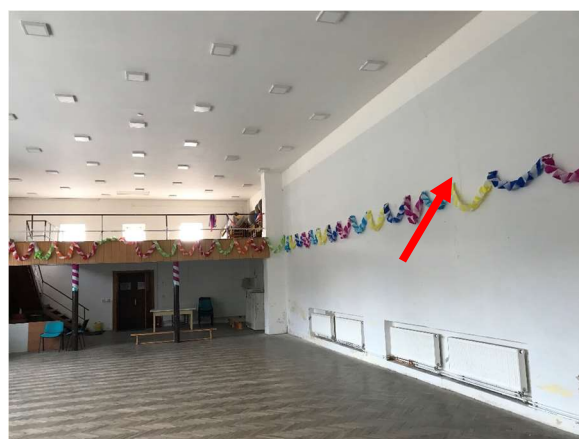
Obr. 24 Trhlina v nádvorní stěně - červená šipka

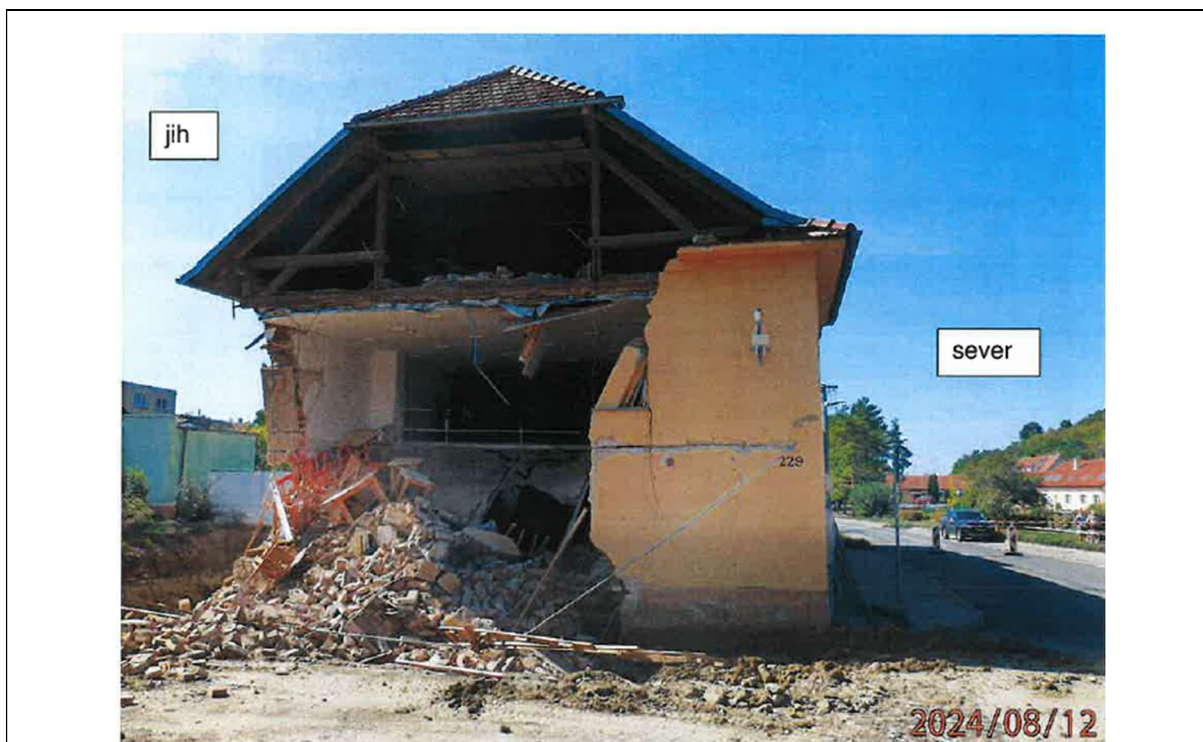
Při zřícení obvodových stěn objektu došlo i ke zřícení galerie a pootočení ocelového průvlaku. V oblasti uložení průvlaku do stěn došlo k silnému narušení zdiva. Oblast kolem původní galerie byla porušena četnými trhlinami. Narušení krovu bylo hodnoceno jako závažné.

Obr. 25 Pohled po havárii dne 12.08.2024, [5]

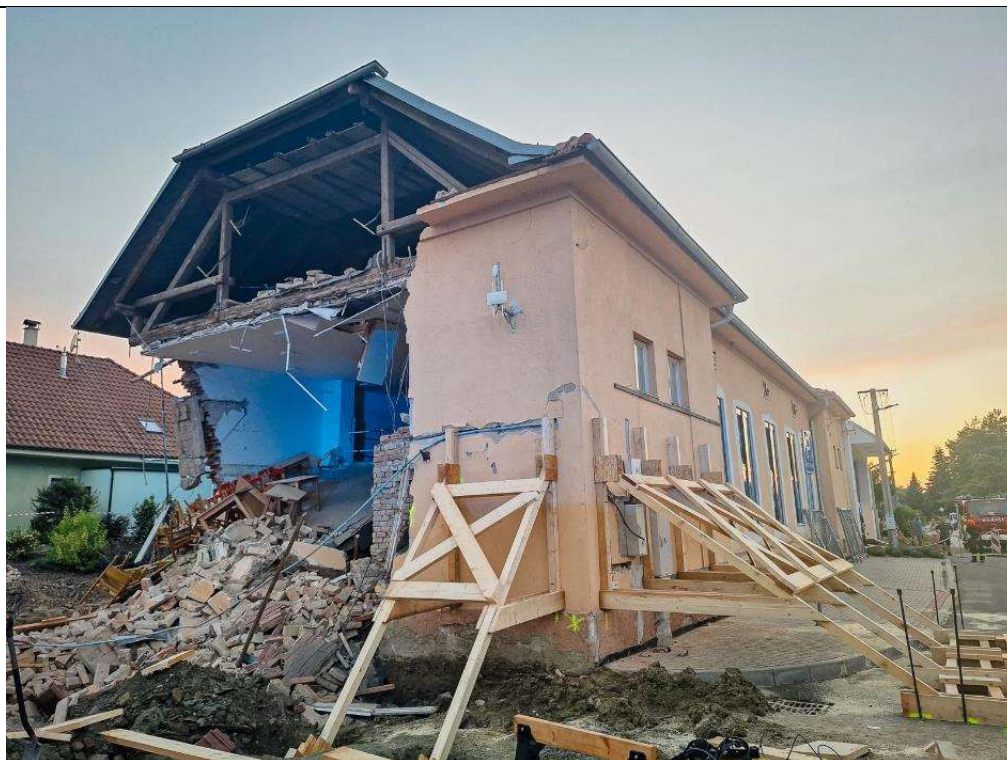
V rámci zásahu HZS bylo dočasně podepřeno severní nároží objektu, kde jsou alokovány rozvaděče pro sokolovnu i pro okolní objekty. Nároží bylo podepřeno ze dvou stran tak, aby byl v nejvyšší možné míře zajištěn při případném řícení částí objektu jejich pád do půdorysu vlastní sokolovny. Stav je zachycen na Obr. 25 a Obr. 26.

Obr. 26 Zajištění objektu záchrannými složkami, zdroj <https://www.hzscr.cz/>

V době provádění podepření bylo nutno odstranit zlomený překlad a silně narušenou přizdívku z dutých cihel, které hrozily bezprostředním zřícením.

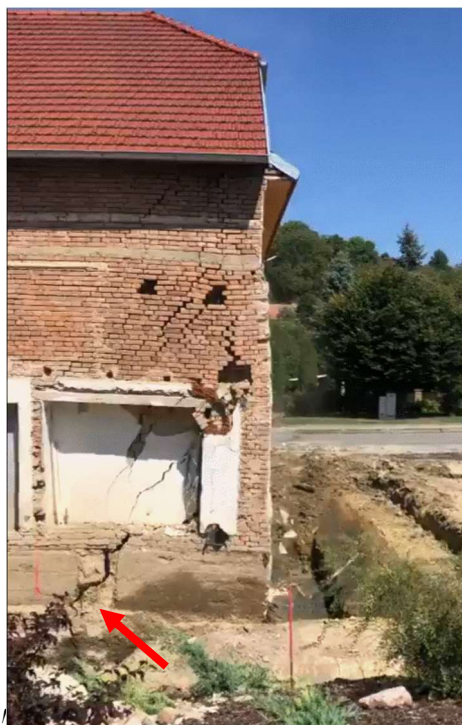
Obr. 27 Snímky z videa [6], rozsah provedeného výkopu, narušení základu. Pokles rohu základu, jeho natočení. Naklonění štítové stěny.

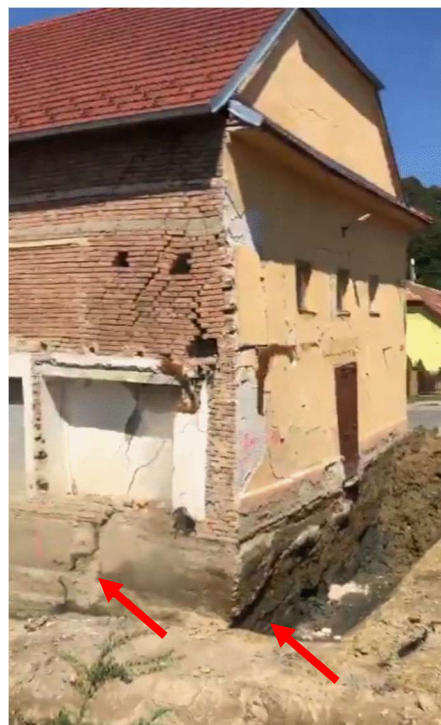
Obr. 28 Snímky z videa [6]. Pokles rohu základu, vyklonění zdiva v úrovni stropu galerie.

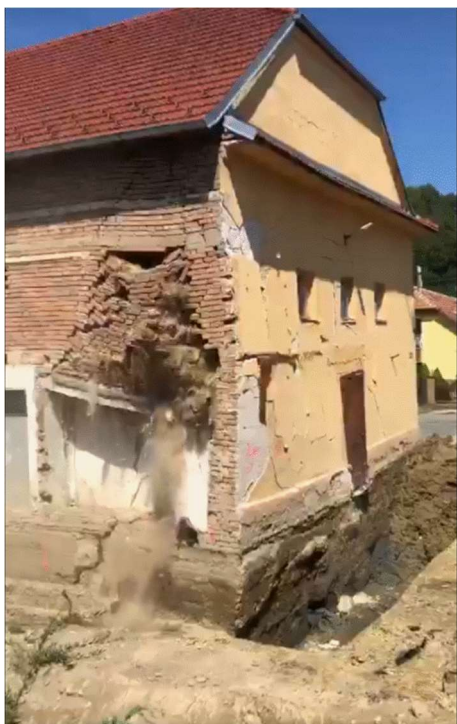
Obr. 29 Snímky z videa [6]. Uvolnění překladu z uložení, havárie zdiva, narušení horního věnce.

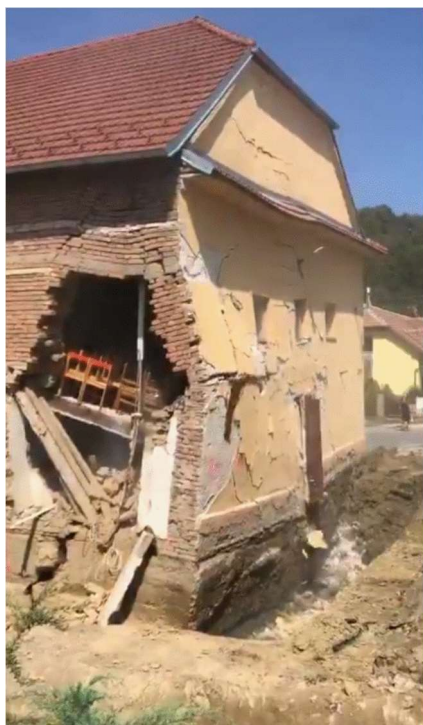
Obr. 31 Snímky z videa [6]. Uvolnění stropních nosníků galerie.

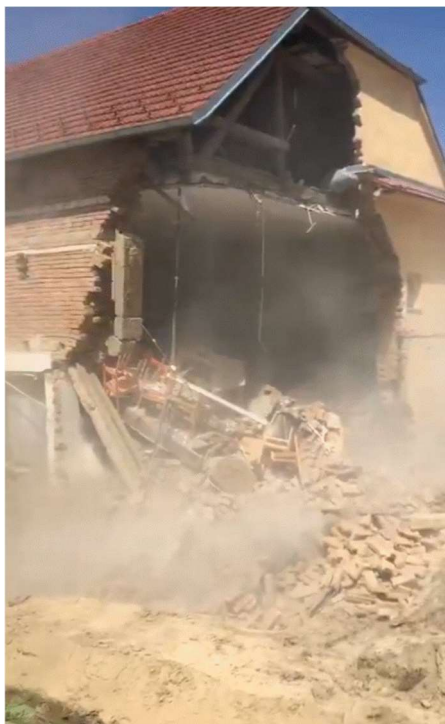
Obr. 33 Snímky z videa [6]. Celková destrukce stropu galerie a štítového zdiva.

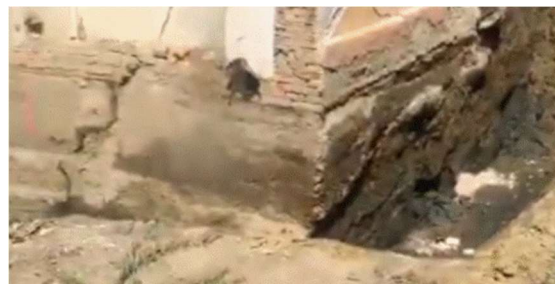
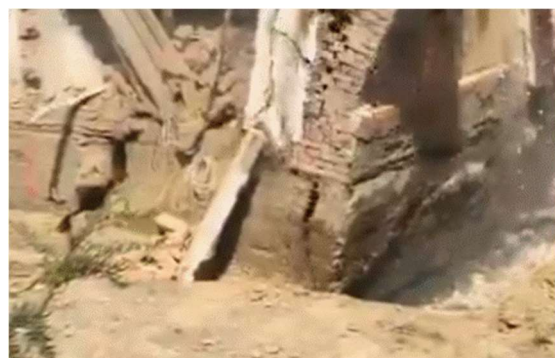
Obr. 34 Snímky z videa [6], detaily rohu odkrytého základu Obr. 28 a Obr. 32

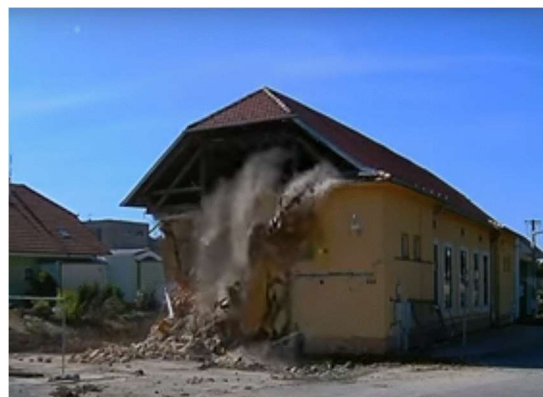
Obr. 36 Snímky z videa [7]. Pád zdiva v horní části štítu.

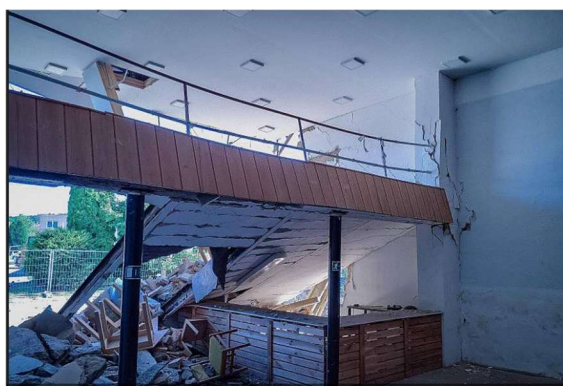
Obr. 37 Snímky z videa [7]. Porušení stropu galerie.

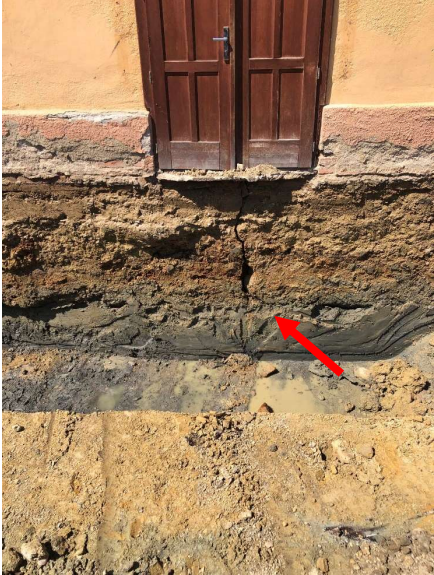
- Výrazné podkopání základové spáry (odhadem z fotografií min. 0,5 m a více).
- Jílovité podloží v základové spáře, přítomnost vody v základové spáře.
- Narušení základů trhlinami pod dveřním otvorem.

| <p>Obr. 39 Provedení výkopu pod základovou spáru, trhlinka v základu pod dveřním otvorem, voda v základové spáře, [8].</p> | <p>Obr. 40 Provedení výkopu pod základovou spáru [8]. Vzadu je ve výkopu patrný podkladní beton.</p> |

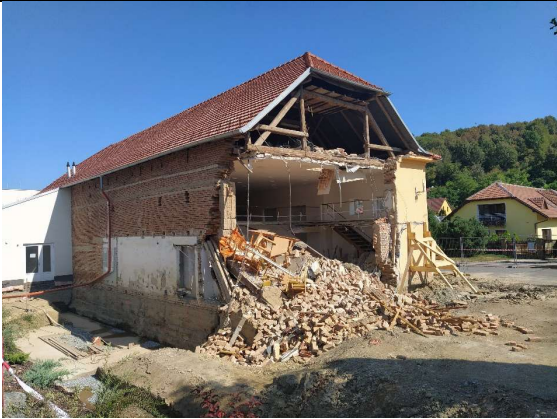
| <i>Obr. 43 Pohled na místo havárie, havarovaná štítová stěna</i> | <i>Obr. 44 Trhlina v základu podélné zdi, narušení základu, oslabená podélná stěna</i> |

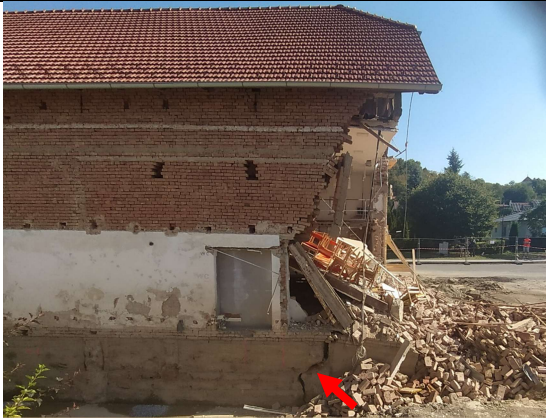
V předmětném rohu podélné stěny se nachází několik velkých otvorů s překlady, koncentruje se tak zde zatížení ze střechy a z tíhy zdiva na okraj základu. Po odkopání došlo k uvolnění rostlého terénu (stlačení zeminy) pod základy. Působením zatížení na okraji základu a působením vodorovného zemního tlaku na základy došlo k naklonění základů. Vznikly mohutné šikmé trhliny v základu z prostého betonu podélné stěny a trhliny ve zdivu.

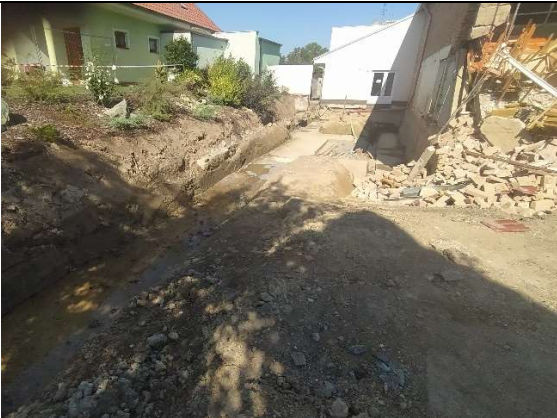
| <i>Obr. 45 Pohled na odkopanou část, viditelná spodní voda v úrovni podkladního betonu a základové spáry</i> | <i>Obr. 46 Pohled na odkopané základy přístavby hasičské zbrojnice, hloubka výkopu od hydroizolace v zadní části 1,4 m. Základová spára byla o 0,7 m podkopaná.</i> |

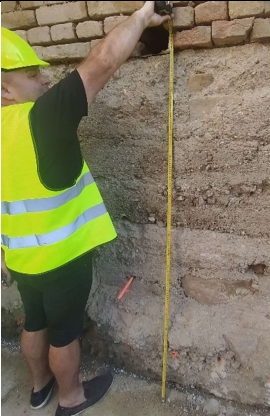
| <i>Obr. 47 Pohled na odkopané základy podélné stěny, hloubka od hydroizolace 1,8 m</i> | <i>Obr. 48 Pohled na zřícenou štítovou stěnu a galerii</i> |

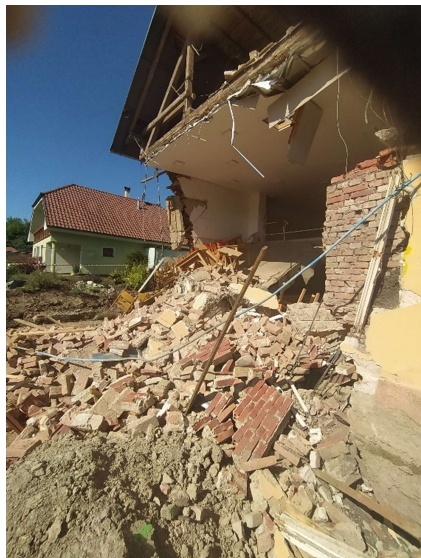
*Obr. 49 Pohled na zřícenou štítovou stěnu*

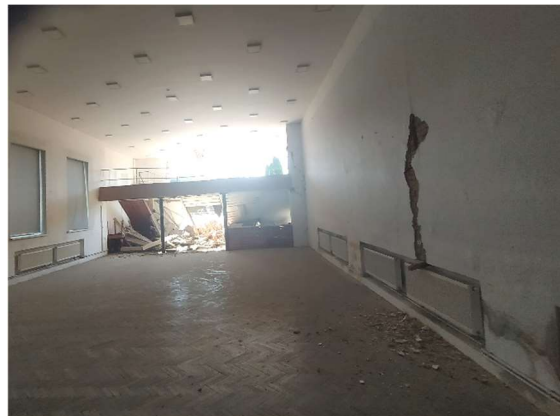
*Obr. 50 Pohled zevnitř na zřícenou štítovou stěnu*

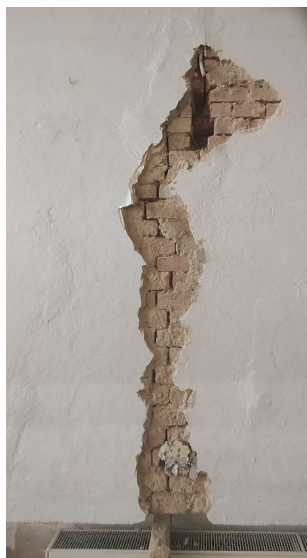
Na druhé straně je podélná dvorní stěna různě oslabená otvory, otvory po původní střešní konstrukci přístavby, ložné spáry zdiva nejsou celé vyplněny maltou, ve zdivu jsou trhliny. Zdicí malta je hliněná, strávená, degradovaná. Při orientační zkoušce pevnosti znalcem má evidentně nulovou pevnost. Na několika místech má zdivo nesprávnou vazbu (malé převazování cihel, zejména v místech dřívějších otvorů).

*Obr. 51 Detaily poruchy na podélné nádvorní stěně (cca uprostřed délky stěny). Nevhodná vazba cihel, pravděpodobně dodatečně zazděný otvor. Malta se drobí, pevnost nula.*

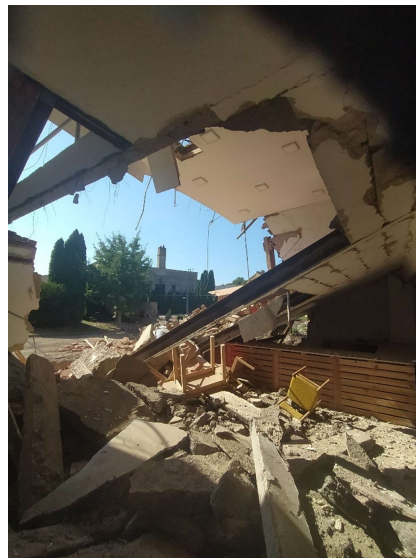
*Obr. 52 Pohled na zřícenou galerii zevnitř. Zřícené ocelové nosníky a PZD desky.*

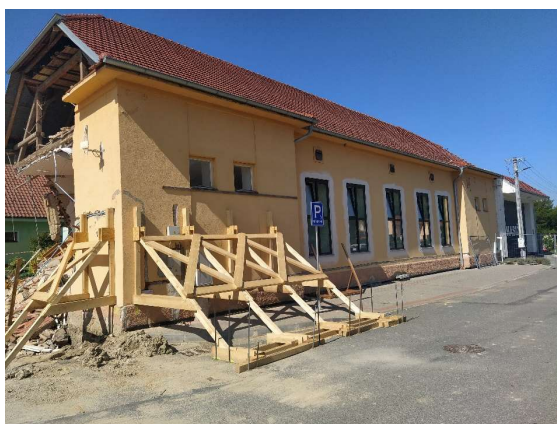
*Obr. 55 Provizorní zajištění uliční stěny provedené IZS*

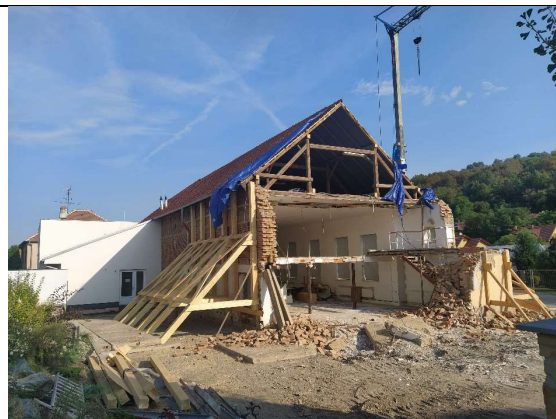
*Obr. 58 Pohled na dočasné zajištění místa havárie. Zasypan výkop podél podélné stěny, provedeno zapření stěny. Odstraněna část střechy, zdiva a galerie.*

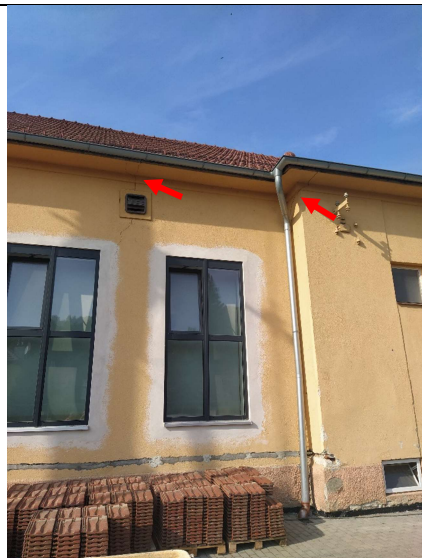
*Obr. 59 Trhliny v podélné uliční stěně u ventilátoru a v místě rohu, u římsy*

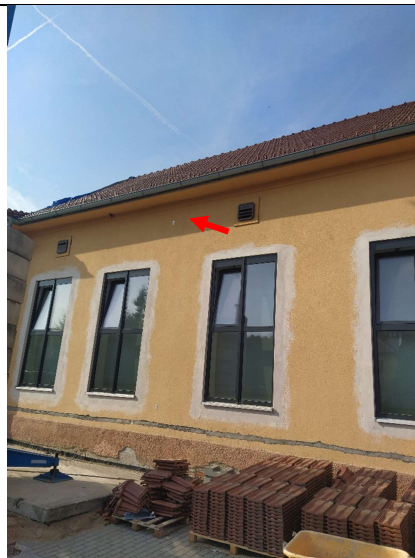
*Obr. 60 Trhliny v podélné uliční stěně*

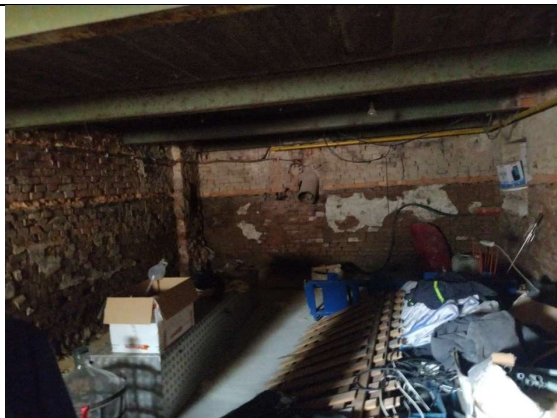
*Obr. 61 Sklepní prostor pod pódiem, přístup z hasičské zbrojnice. Viditelné plynové potrubí.*

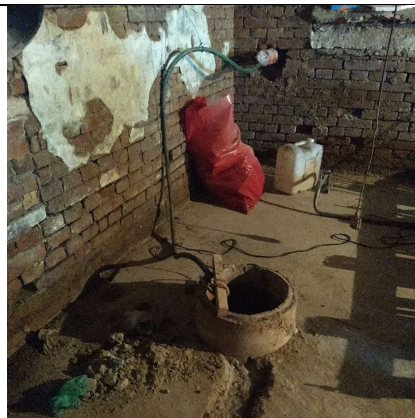
*Obr. 62 Suterénní zdivo – viditelné vyboulení zdiva. Zdivo je vhlké, základové půda rozbředlá.*

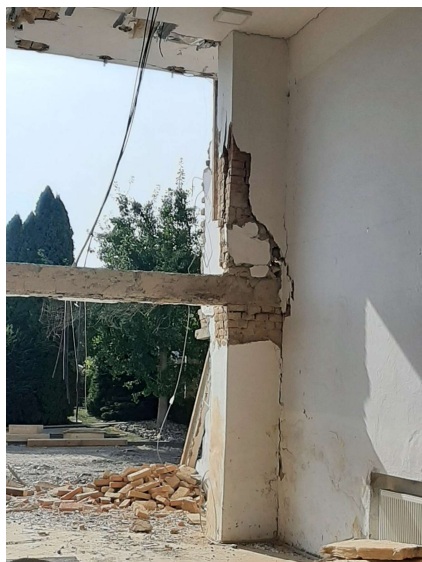
*Obr. 63 Silně narušený komínový pilíř. Doposud nebouraný. Zůstala vazba mezi stěnami z ocelového nosníku – doporučeno nyní nebourat.*

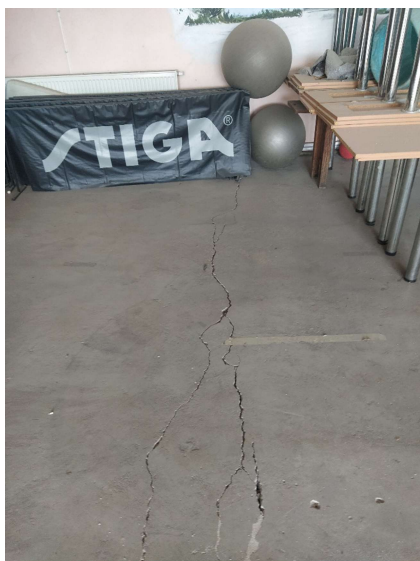
*Obr. 65 Trhliny v podlaze podia (strop nad suterénem)*

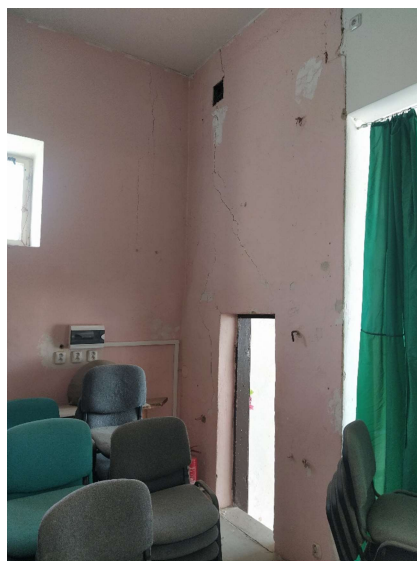
*Obr. 66 Šikmé trhliny v příčné i podélné stěně v prostoru podia, směr ulice*

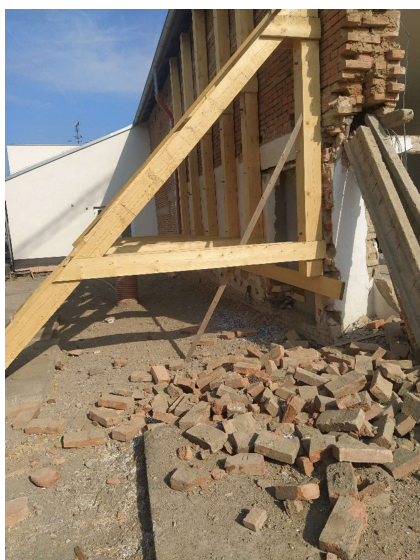
*Obr. 67 Dočasné zajištění nádvorní zdi po provedení betonáže v úrovni základů a zasypání*

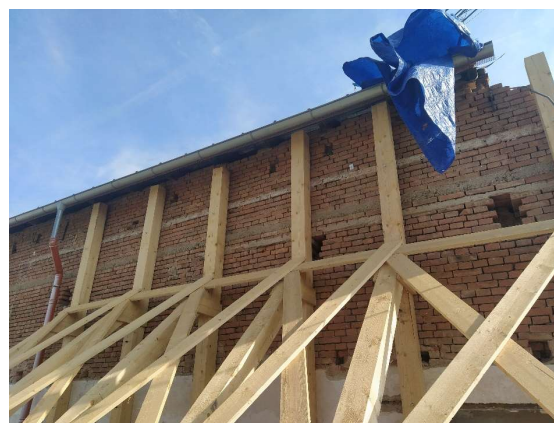
*Obr. 68 Dočasné zajištění nádvorní zdi po provedení betonáže v úrovni základů a zasypání*

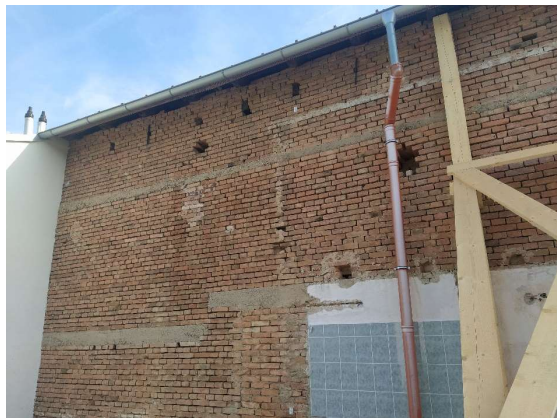
*Obr. 69 Pohled na nádvorní stěnu. Dozdívané otvory, nevyplněné spáry, díry po stropních a střešních nosnících*

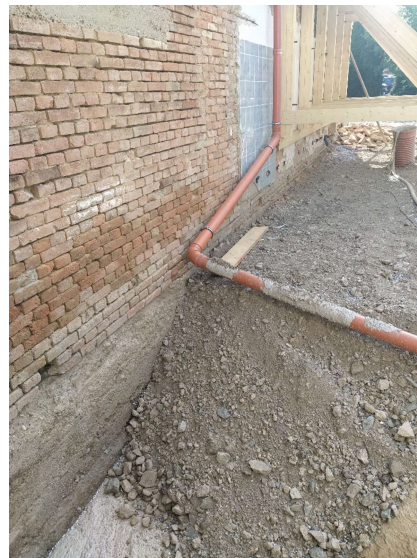
*Obr. 70 Pohled na nádvorní stěnu, neprovedený zásyp podélné stěny směrem k podkopaným k základům přístavby hasičské zbrojnice – nutno dosypat*
