# ZNALECKÝ POSUDEK<sup>1</sup>

PŘEDMĚT:<sup>8</sup> POSOUZENÍ HAVÁRIE ŠTÍTOVÉ STĚNY SOKOLOVNY  
- LOVČIČKY

DATUM:<sup>10</sup> 06. 09. 2024

Jedná se o znalecký posudek z oboru stavebnictví, který se zabývá posouzením havárie štítové stěny budovy sokolovny v obci Lovčičky, ke které došlo v pondělí 12. 08. 2024.

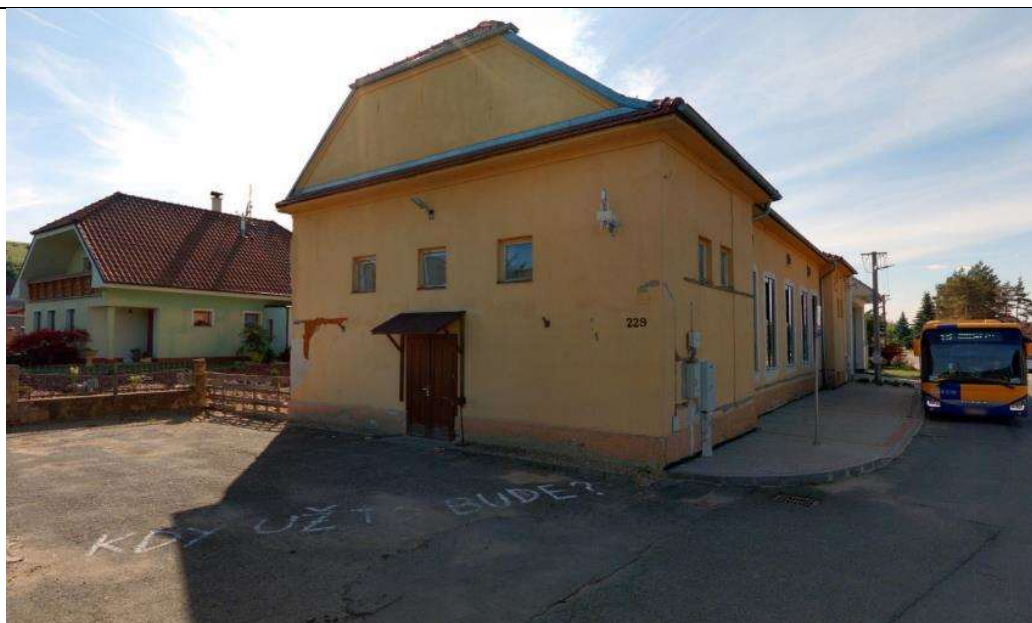
*Obr. 2 Uličný pohled na ještě nehavarovaný objekt, převzato z [www.mapy.cz](http://www.mapy.cz)*

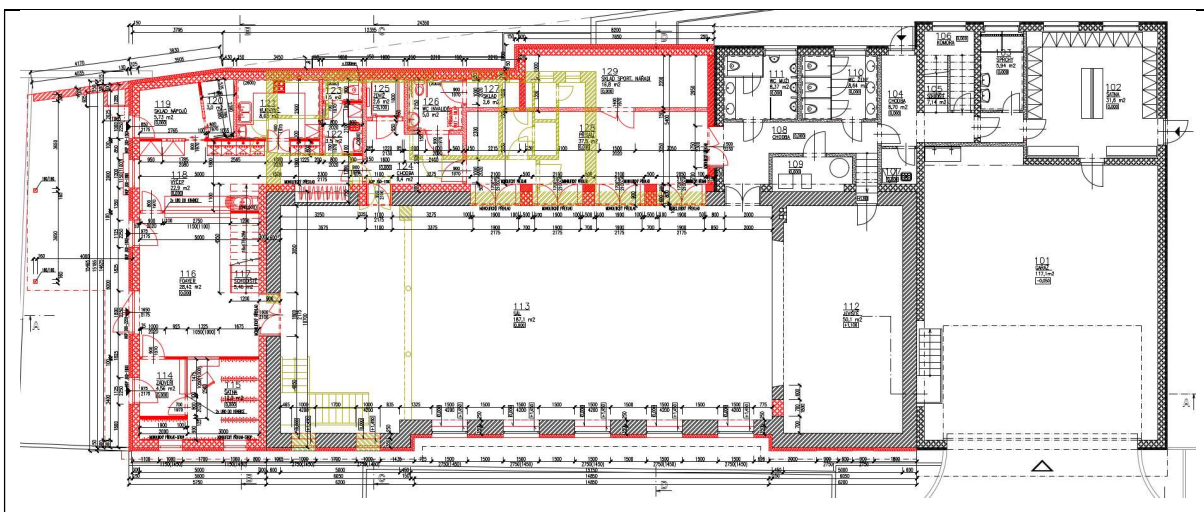
Projektová dokumentace pro vydání sloučeného územního rozhodnutí a stavební povolení byla zpracována v 10/2019. Půdorys nového stavu je patrný z Obr. 3. Je zřejmé, že má dojít k přístavbě (vyznačeno červeně) podél podélné dvorní stěny a podél štitové stěny. Přístavba je navržena jako dvoupodlažní se zděnými pórobetonovými stěnami a s železobetonovými stropy. Hlavní sál má být s přístavbou propojen řadou nových otvorů v podélné i štitové stěně.

Obr. 3 Půdorys nového stavu, [2]

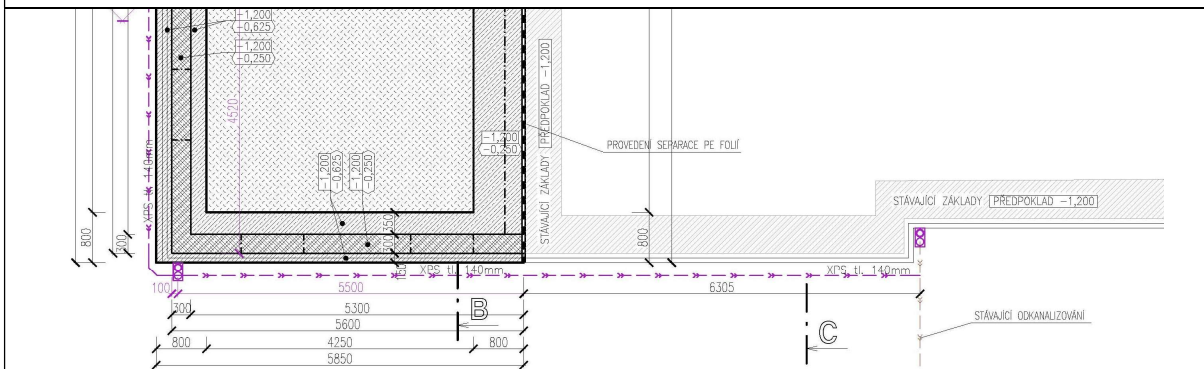
V následujícím textu se zaměříme zejména na popis navrženého založení přístavby. Základové konstrukce mají být podle projektové dokumentace provedeny z prostého betonu C16/20 do hloubky -1,200 m (výkres č. 18). Předpoklad hloubky založení stávajících základů

je - 1,200 m, tedy nový základ má být podle projektu ve stejné výškové úrovni. Nejvyšší hladina spodní vody je uvedena níže, než je základová spára. Mezi pasy je navržena podkladní deska. Nejsou uvedeny žádné speciální požadavky nebo postupy pro provádění výkopů a základů. Základy přístavby a původního objektu jsou kreslené oddílatované. Ve výkresové dokumentaci je zakreslená hydroizolace základu, Obr. 4 a Obr. 5.

Obr. 4 Půdorys z výkresu č. 18 Základy přístavby – typická část základů před štitovou stěnou, [2]

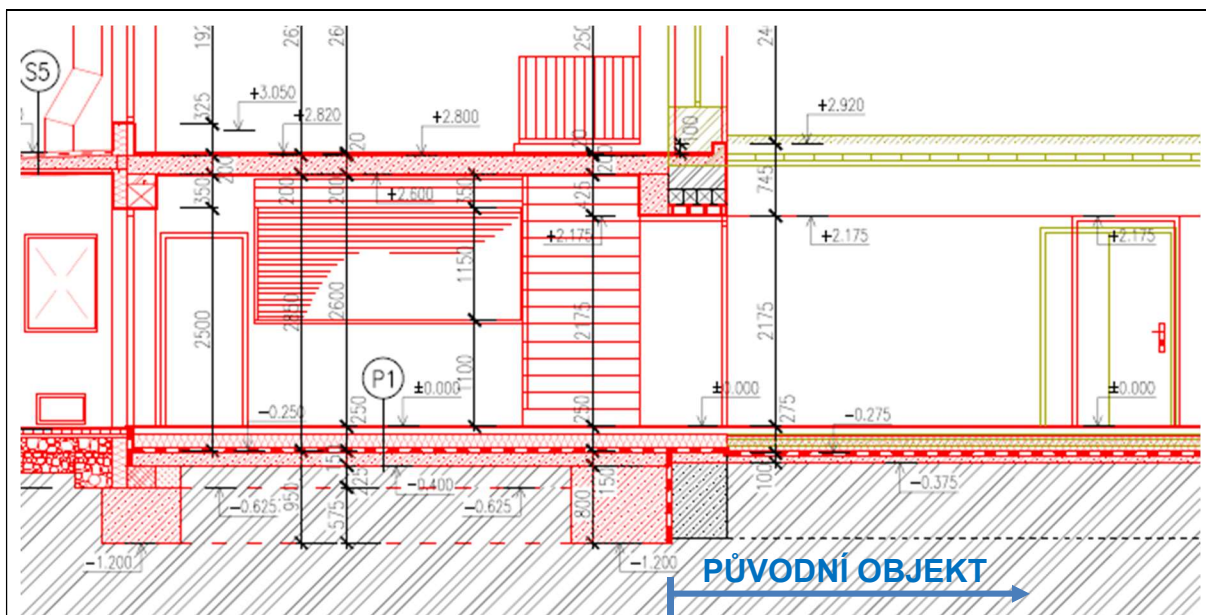
Obr. 5 Výřez z výkresu č. 25 Řez A-A, [2]

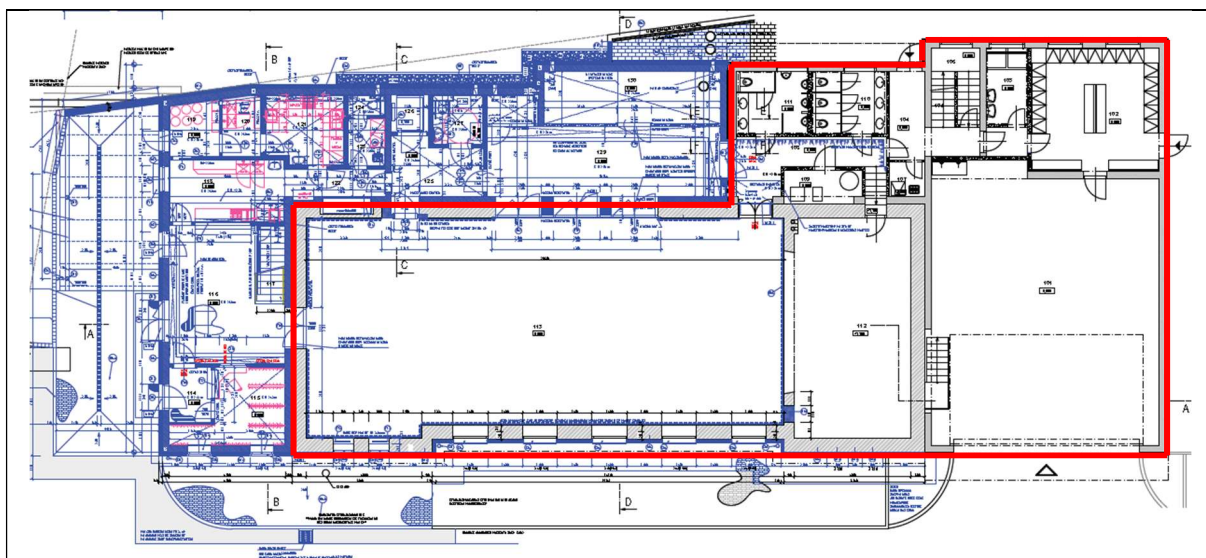
Obr. 6 Půdorys 1.NP, červeně ohraničený původní objekt, včetně hasičské přístavby, [3]

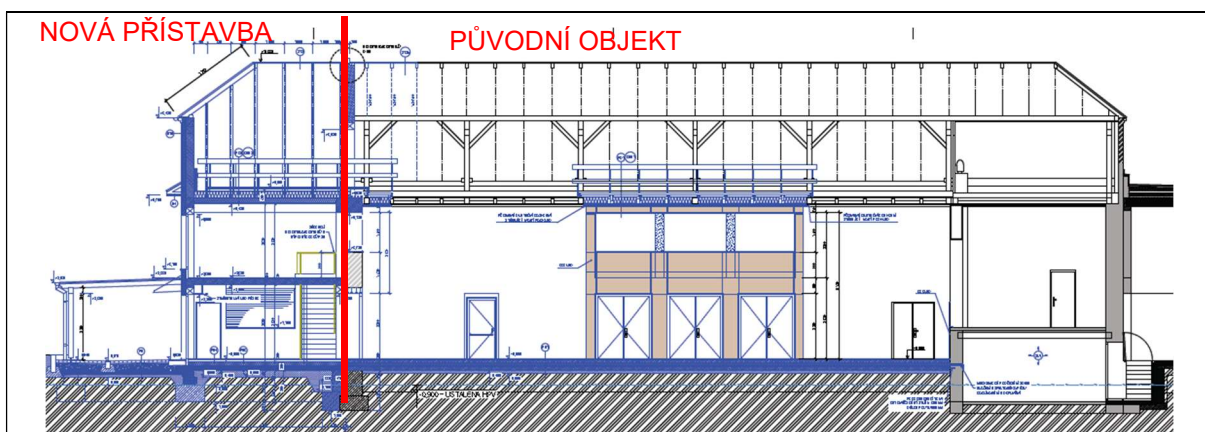
Obr. 7 Řez podélný, [3]. Viditelné je odstranění původní galerie, nové otvory v podélné stěně a v původní štitové stěně.

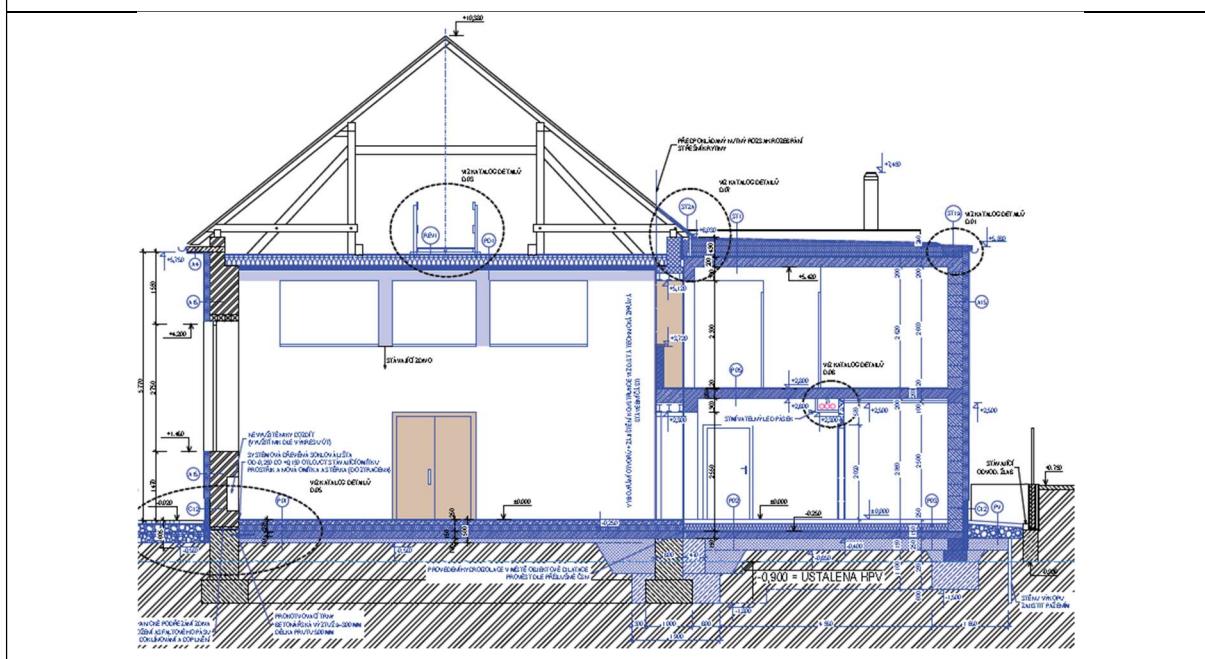
Obr. 8 Řez příčný, [3]. Vpravo je přístavba včetně zesílení základů. V sále je navržena úprava podlahy. V čele stávajícího štítu jsou navrženy otvory. Levá stěna sálu základů zesílené nemá.

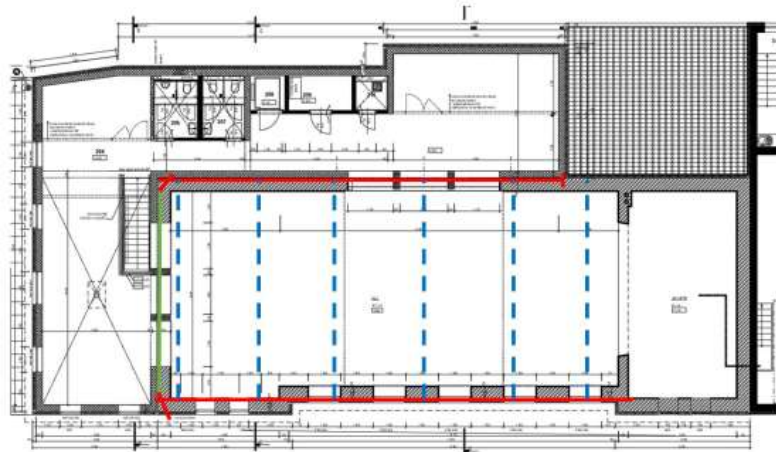
Schéma ztužujících prvků – půdorys

Navržené ztužení objektu je v úrovni 2. nadzemního podlaží, ve výškové úrovni monolitického překladu nad nově budovanými otvory v jihovýchodní fasádě (zelená čára v přiloženém schématu). Vzhledem k možnostem bouracích prací je nutné tento ztužující věnec prodloužit pomocí ocelových tyčí až na fasádu, kde je ocelová tyč ( $\varnothing 32$ ) zakotvena pomocí ocelové roznášecí destičky, kde pomocí ocelové matice dojde k aktivování navržené tyče. Jihozápadní a severovýchodní stranu je také nutné konstrukčně ztuzit pouze v rámci ocelových tyčí, které jsou pouze aktivovány pomocí ocelových napínačů.

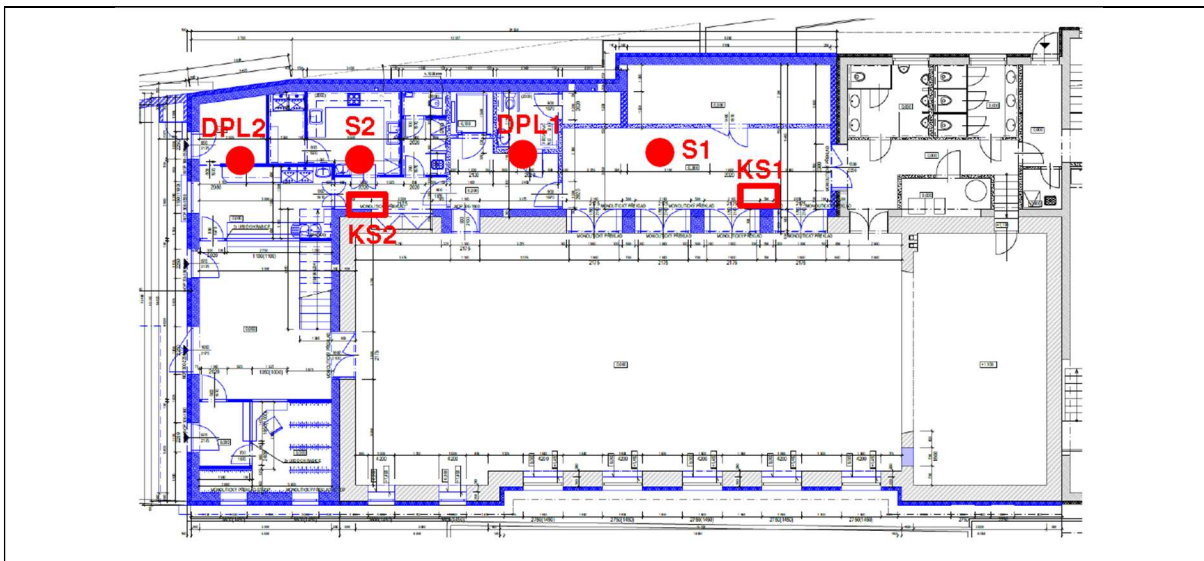
V technické zprávě statiky, část D.ST. je uvedeno, že v zájmové lokalitě byl proveden inženýrsko-geologický průzkum společností AGS Hrubý s.r.o., konkrétně byly provedeny dvě vrtané sondy o průměru 70 mm a dvě sondy dynamické penetrace do hloubky 5,0 m. Na vlastním pozemku byly investorem provedeny dvě kopané sondy, které měly za cíl ověřit hloubku a šířku stávajících konstrukcí. Rozmístění provedených sond je zakresleno na Obr. 13.

Ručně vrtané sondy jsou provedeny do hloubky 2,6 m. Kopané do hloubky 1,3 respektive 1,4 m. Byly realizovány 2 sondy lehké dynamické penetrace do hloubky 5 m.

Obr. 13 Rozmístění sond IG průzkumu, Technická zpráva části D.ST, [3]

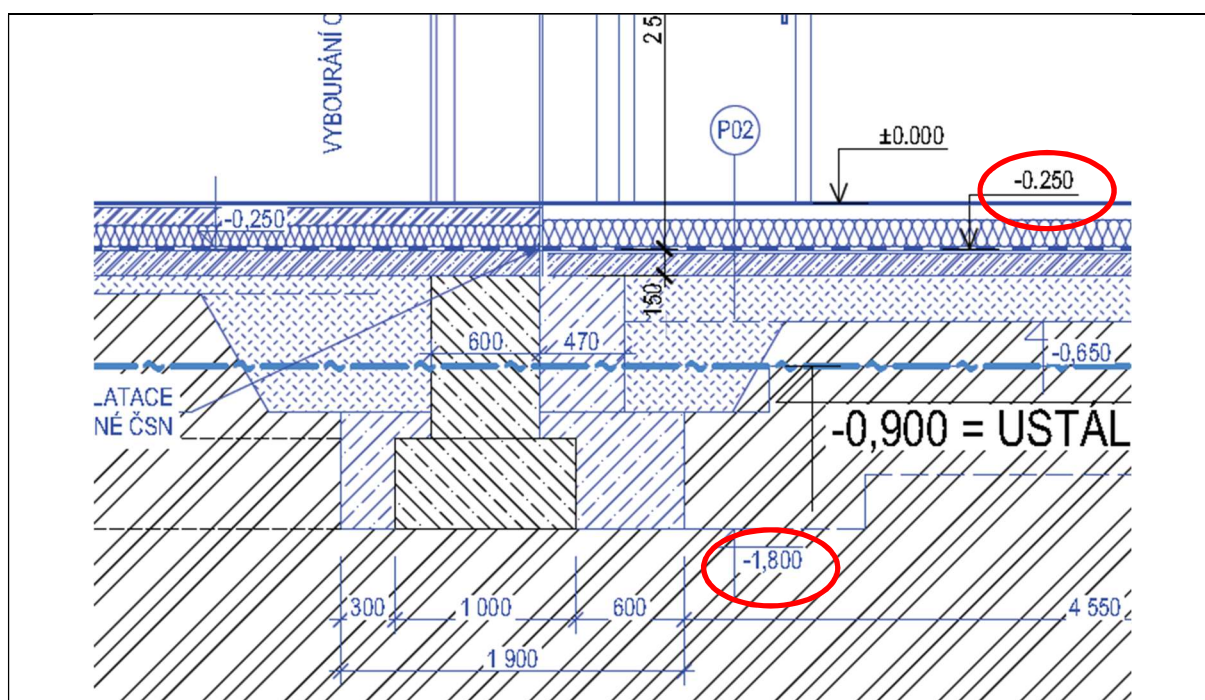
Je zřejmé, že v IG průřezu není u kopaných sond uvedena hloubka základové spáry stávajícího objektu. Projekt nicméně předpokládá, že základová spára stávajícího objektu se nachází v hloubce -1,8 m, tj. 1,55 m pod úrovní hydroizolace – viz Obr. 16.

Obr. 16 Provázání stávajícího a nového základu pod podélnou zdí, výkres řez D-D', [3]

Společné základy přístavby a stěn sálu jsou v projektu navrženy jako spřažené s původními pomocí vlepených trnů. Jsou železobetonové. Základy uliční obvodové stěny zesilovány nejsou.

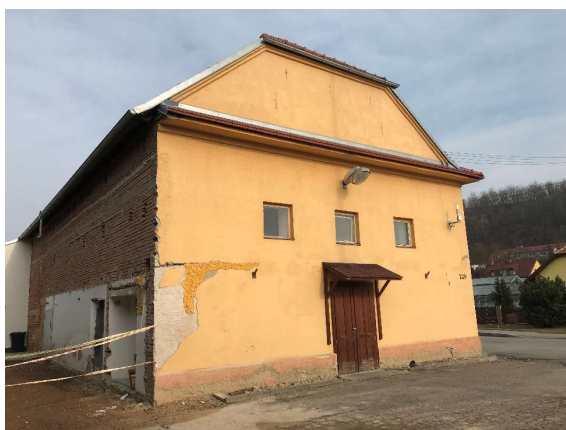
Obr. 17 Pohled na štít, vlevo již byla zbouraná přístavba

*Z fotografií je patrné doložení trhlin a poruch v obvodové uliční stěně v oblasti kolem větracích otvorů, římsy, stěny jeviště – u podsklepení. Další trhliny jsou ve dvorní podélné stěně. Je zřejmé, že trhliny zde existovaly již před započítím stavby přístavby a stavební stav objektu nebyl z toho důvodu dobrý.*

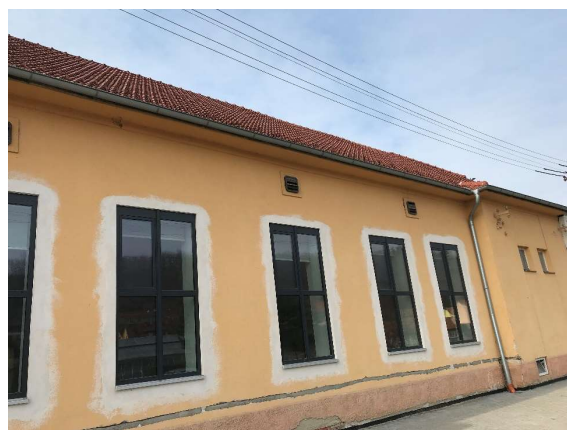
Obr. 18 Uliční fasáda

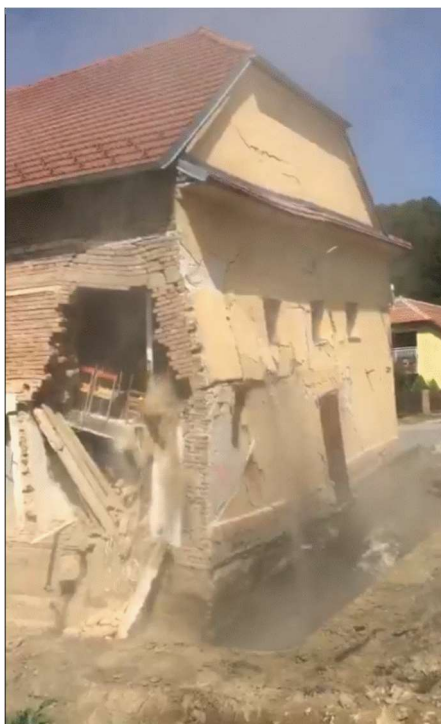
Obr. 30 Snímky z videa [6]

- Rozsah provedených výkopů před havárií včetně hloubky výkopů. Je patrné odkopání štítové a podélné stěny. Došlo k podkopání základové spáry.
- Následovalo sednutí a naklonění rohu podélného základu (koncentrace zatížení na konci základu). Porušení základů štítové stěny – vytvoření mohutných trhlin. Došlo k vyklonění štítové stěny.
- Poté následovalo postupné zřícení zdiva obvodové stěny, konstrukcí stropu galerie a zdiva štítové stěny apod. V zásadě zůstala stát malá část zdiva štítové stěny směrem do ulice, kde nebyl (nebo byl případně rychle zpětně přisypáný – těžko z fotografií určit) provedený výkop.

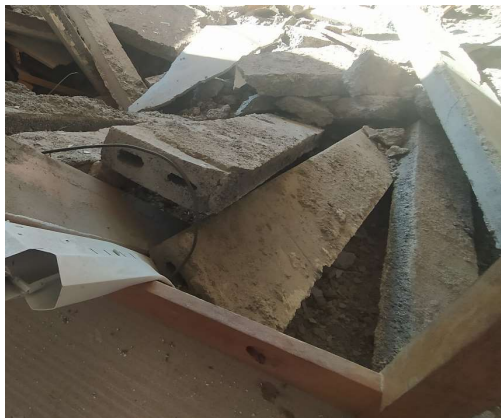
*Obr. 53 PZD desky z konstrukce galerie*

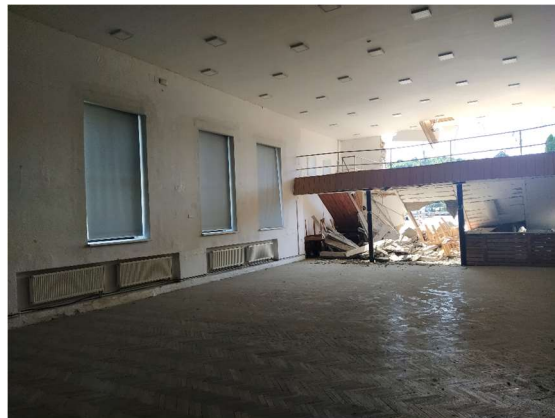
*Obr. 54 Pohled na zbytky galerie*

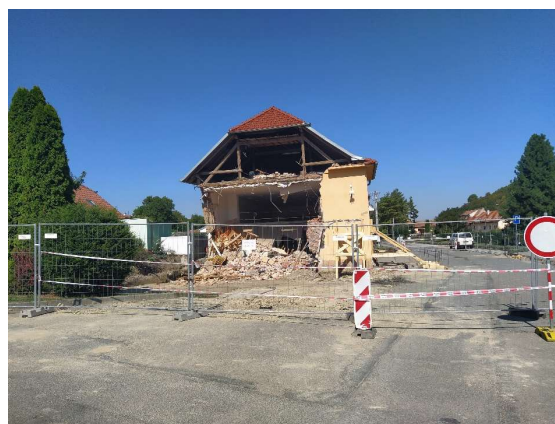
*Obr. 56 Zabezpečení místa havárie, plot*

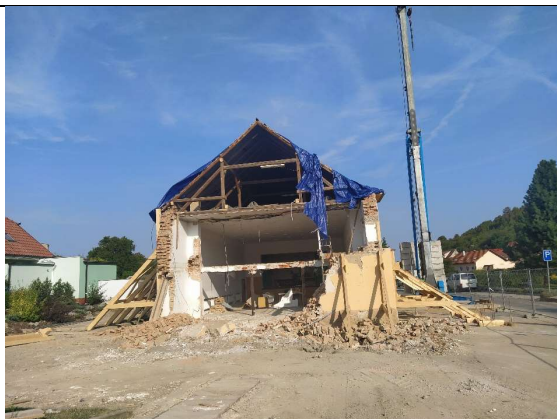
*Obr. 57 Pohled na dočasné zajištění místa havárie*

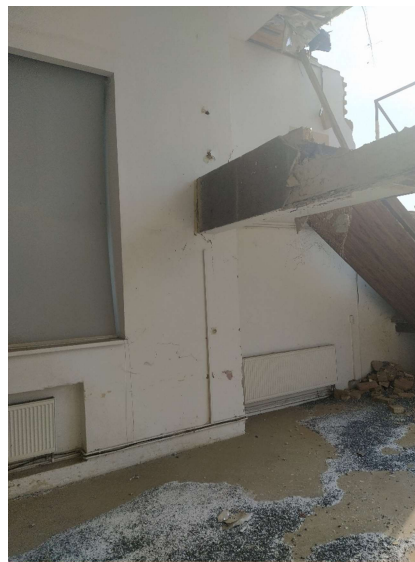
*Obr. 64 Pohled zevnitř na zbytky schodiště na galerii*
